# 昭和 18 年 9 月台風 【昭和 18 (1943) 年 9 月 19 日～20 日】

## ■気象の概要

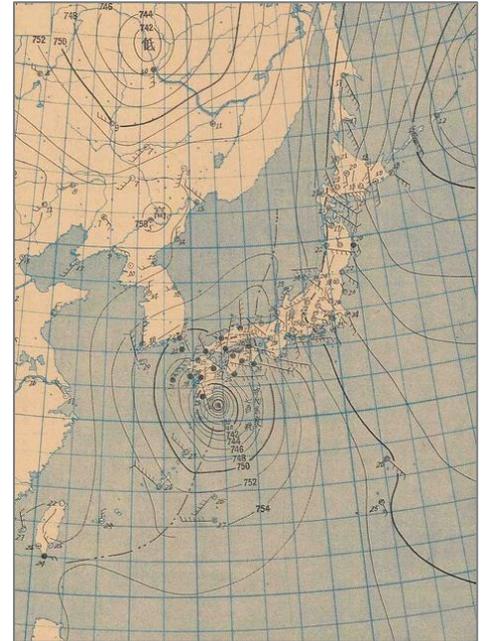
9 月 20 日午前 6 時天気図（等圧線は水銀柱ミリメートル）【出典：気象庁「天気図」】

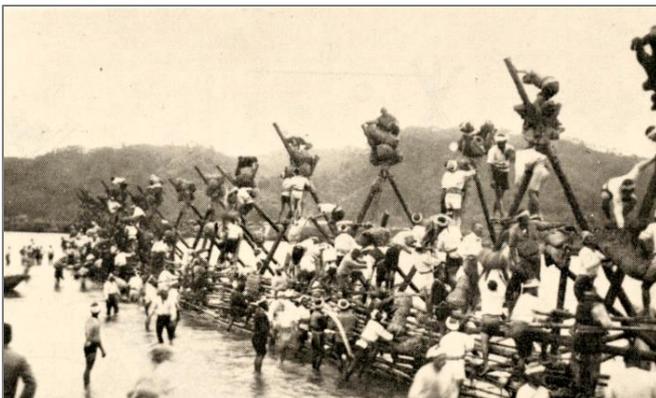
島根県簸川郡上津村（現、出雲市上島町）で実施された堤防決壊箇所の伝統止水工法「出雲結」【出典：建設省出雲工事事務所「斐伊川改修四十年史」】

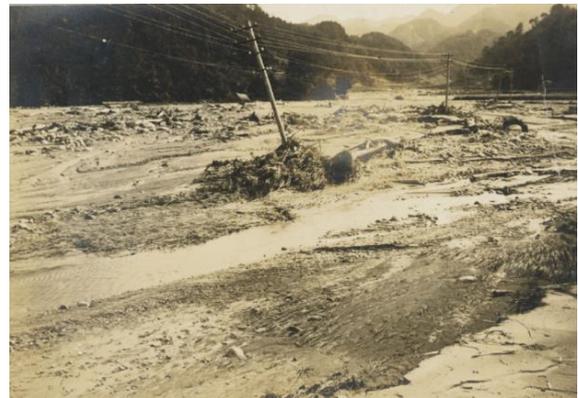
島根県邇摩郡大田村（現、大田市仁摩町大田）、潮川の氾濫による被災状況【出典：島根県「昭和 18 年 9 月水害写真」】

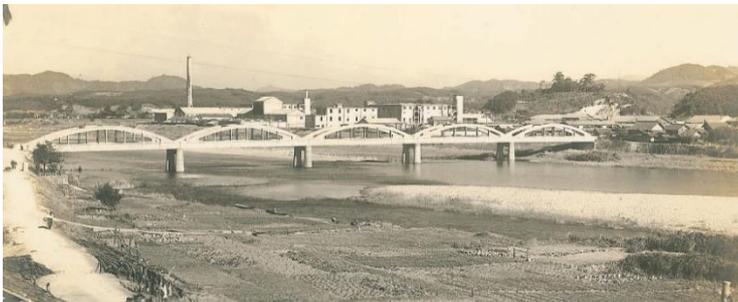
継ぎ足し・嵩上げ前の高角橋（左岸側上流より望む、島根県益田市）

高津川の重要な橋、高角橋は大水害前年の昭和17年に木橋から永久橋の5連アーチ鉄筋コンクリートローゼ桁橋に架け替えられたばかりで、流出は免れましたが、橋が洪水を堰き止め上流の堤防を決壊させる原因となりました。

河川改修にあたっては、右岸側の堤防を70m後退させ川幅を広げることとし、この区間の高角橋に3径間ゲルバー桁を継ぎ足し、橋長を67m延長させました。また、新堤防に合わせ既存のローゼ桁も嵩上げが必要となったため、油圧ジャッキで1.1～1.6m持ち上げるという、当時としては画期的な工法を採用して昭和27年に完成しました。

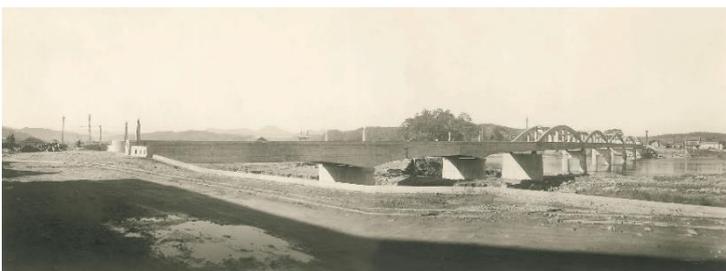
継ぎ足し・嵩上げが完了した高角橋（右岸側下流より望む）
